Risoluzione municipale  
**3752 – 23.2.2015**

**MESSAGGIO MUNICIPALE NO. 70**

**Approvazione del progetto e del preventivo concernenti gli interventi di risanamento dei manufatti dell'acquedotto della Val Pesta e concessione del relativo credito d'investimento di Fr. 356'000.-**

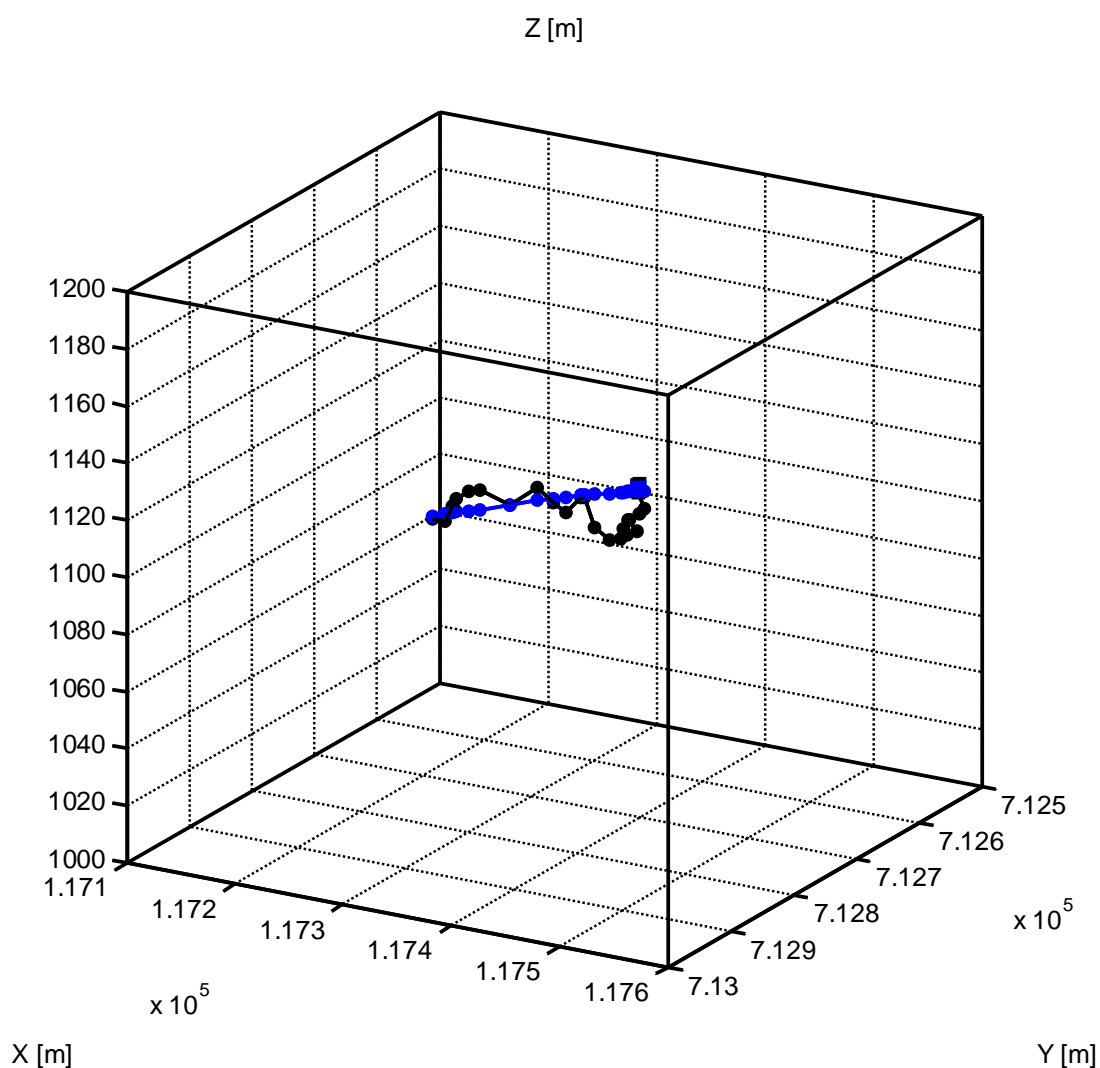
Figura 1. Variante A. Carico  $H$  (asse Z) in funzione delle coordinate  $X$  (asse X) e  $Y$  (asse X).

- la Figura 1 riporta una sintesi della topologia e del carico piezometrico durante l'esercizio della condotta;
- la Figura 2 descrive le portate fluenti nel sistema in funzione del tempo;
- la Figura 3 descrive i carichi piezometrici del sistema in funzione del tempo.

- la massima capacità della condotta risulta di ca.  $55 \cdot 10^{-3} \text{ m}^3\text{s}^{-1}$  con pressione residua pressochè nulla (coerentemente con quanto riscontrato dal misuratore di portata installato più a valle).

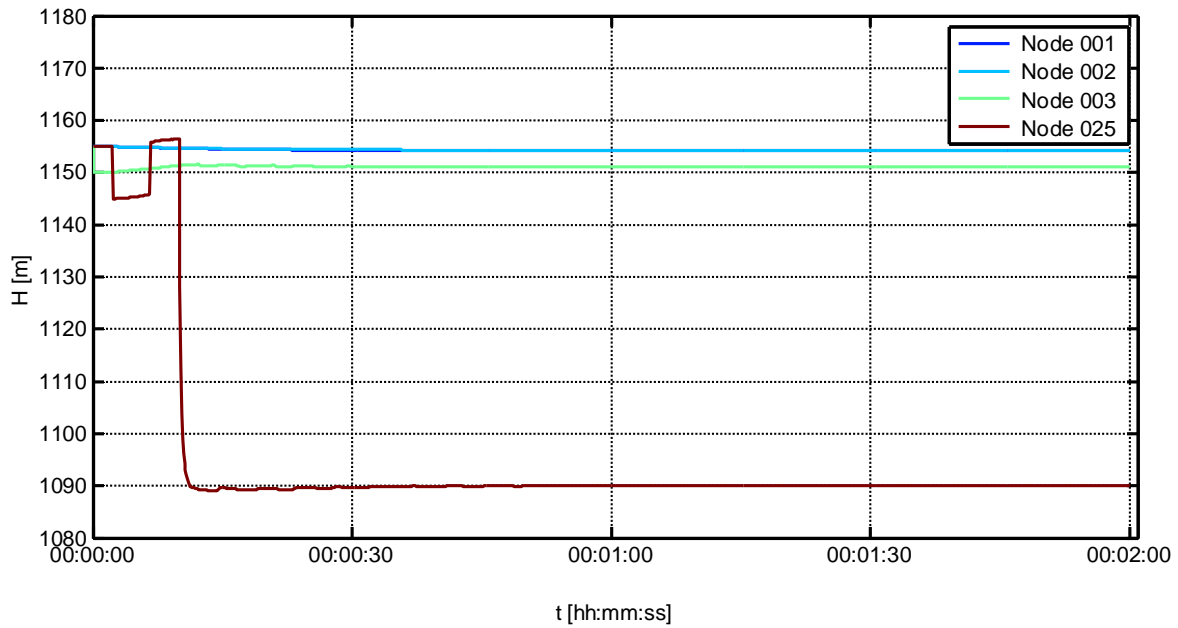
Figura 2. Variante A. Carico  $H$  (asse Y) in funzione del tempo  $t$  (asse X).

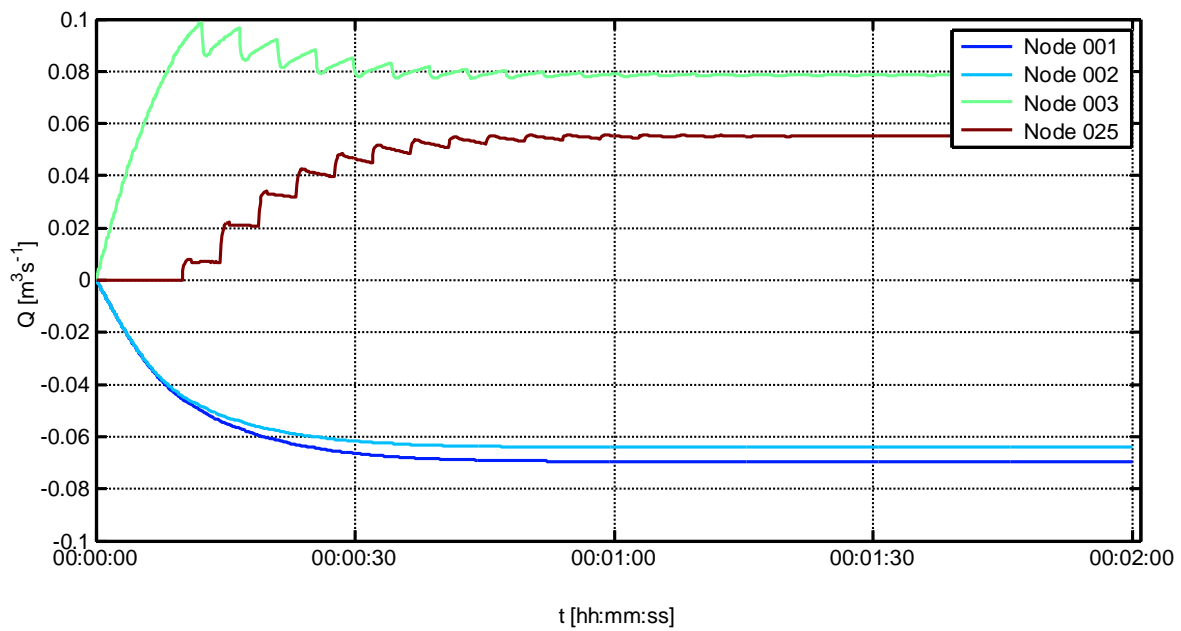
Figura 3. Variante A. Portata  $Q$  (asse Y) in funzione del tempo  $t$  (asse X).

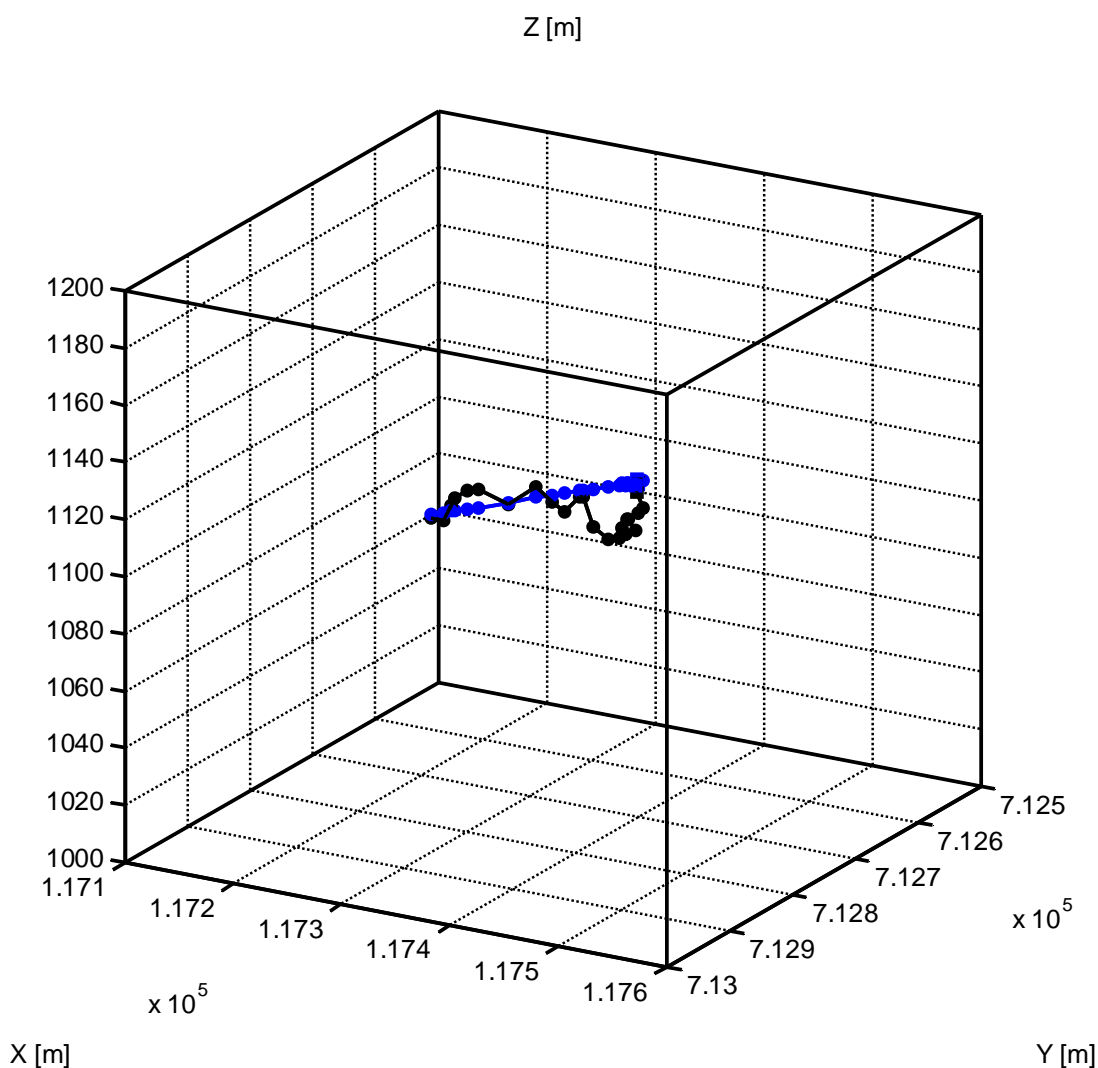
Figura 4. Variante B. Carico  $H$  (asse Z) in funzione delle coordinate  $X$  (asse X) e  $Y$  (asse Y).

- la Figura 4 riporta una sintesi della topologia e del carico piezometrico durante l'esercizio della condotta;
- la Figura 5 descrive le portate fluenti nel sistema in funzione del tempo;
- la Figura 6 descrive i carichi piezometrici del sistema in funzione del tempo;

- la massima capacità della condotta risulterebbe di ca.  $57 \cdot 10^{-3} \text{ m}^3\text{s}^{-1}$  con pressione residua pressochè nulla (quindi con un incremento marginale rispetto alla situazione attuale).

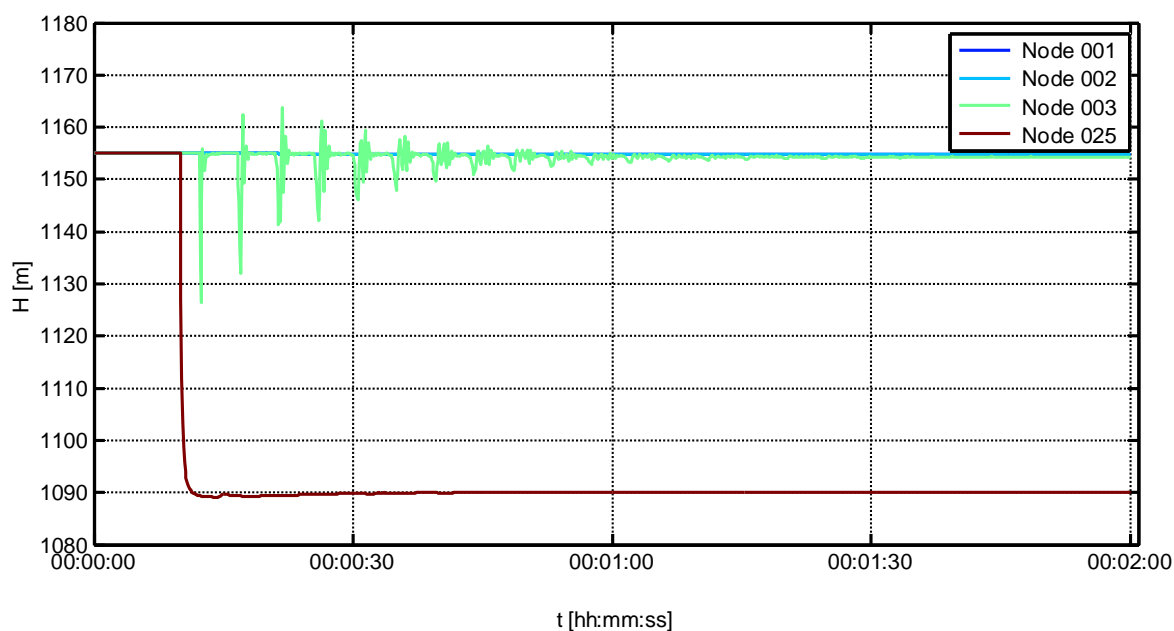
Figura 5. Variante B. Carico  $H$  (asse Y) in funzione del tempo  $t$  (asse X).

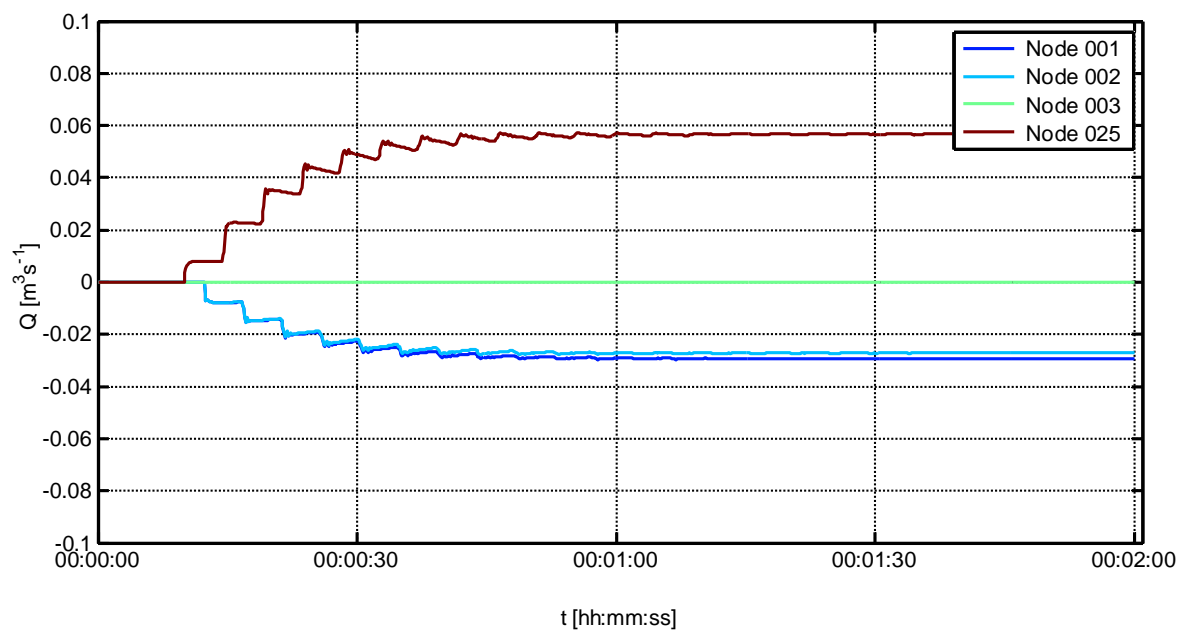
Figura 6. Variante B. Portata  $Q$  (asse Y) in funzione del tempo  $t$  (asse X).

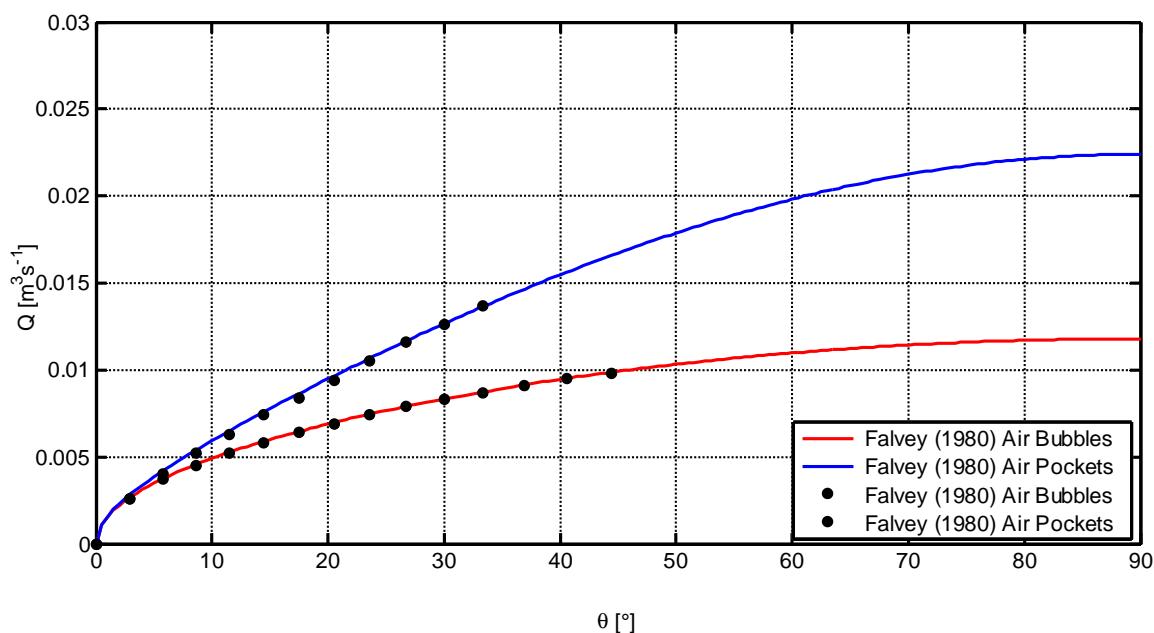
Figura 7. Portata  $Q$  (asse Y) in funzione della pendenza  $\theta$  della condotta (asse X) e curve di stabilità.

- la Figura 7 riporta una sintesi delle condizioni di movimentazione delle bolle d'aria e delle sacche d'aria all'interno della condotta di adduzione in funzione della sua inclinazione e della portata idrica defluente.

- in base all'inclinazione media della condotta ( $\theta = 8 \div 9^\circ$ ) le portate normalmente defluenti risultano in grado di movimentare verso valle sia bolle d'aria di piccole dimensioni sia sacche d'aria di maggiore volume;
- il rischio di blow-back (risalita verso monte di grosse sacche d'aria) è molto limitato (tale rischio è comunque quantificabile in base allo spazio compreso tra la curva rossa e la curva blu).
